管理番号 9-A-6	検査項目 主索の素線切れ状況の判定基準 (ORDER SPACEL-GR / ELGRUISE)	掲載日 2015-09-04
---------------	--	-------------------

巻上機型式TMLG14B、TMLG20B、TMLG20Cで使用している、樹脂心入り 8×S(19)の直径8mm の主索に適用します。

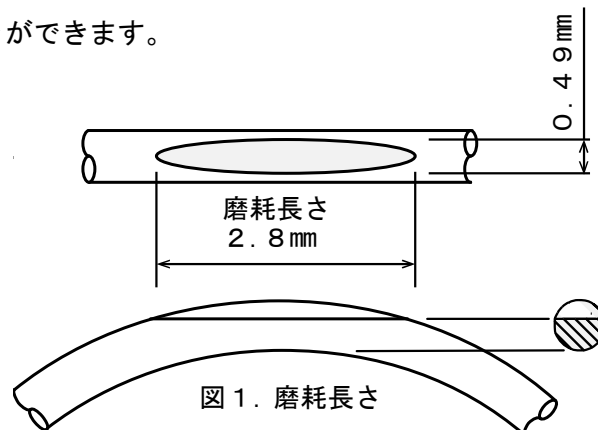
図1. 摩耗長さ

注1: 破断素線の断面積が70%以下かどうかは、図1の摩耗長さ及び幅を測定し、図の数値を超えている場合で判定することができます。
