2018年9月27日

東芝エレベータ株式会社

弊社製エスカレーターで発生した駆動装置部の不具合について（お詫びとご報告）

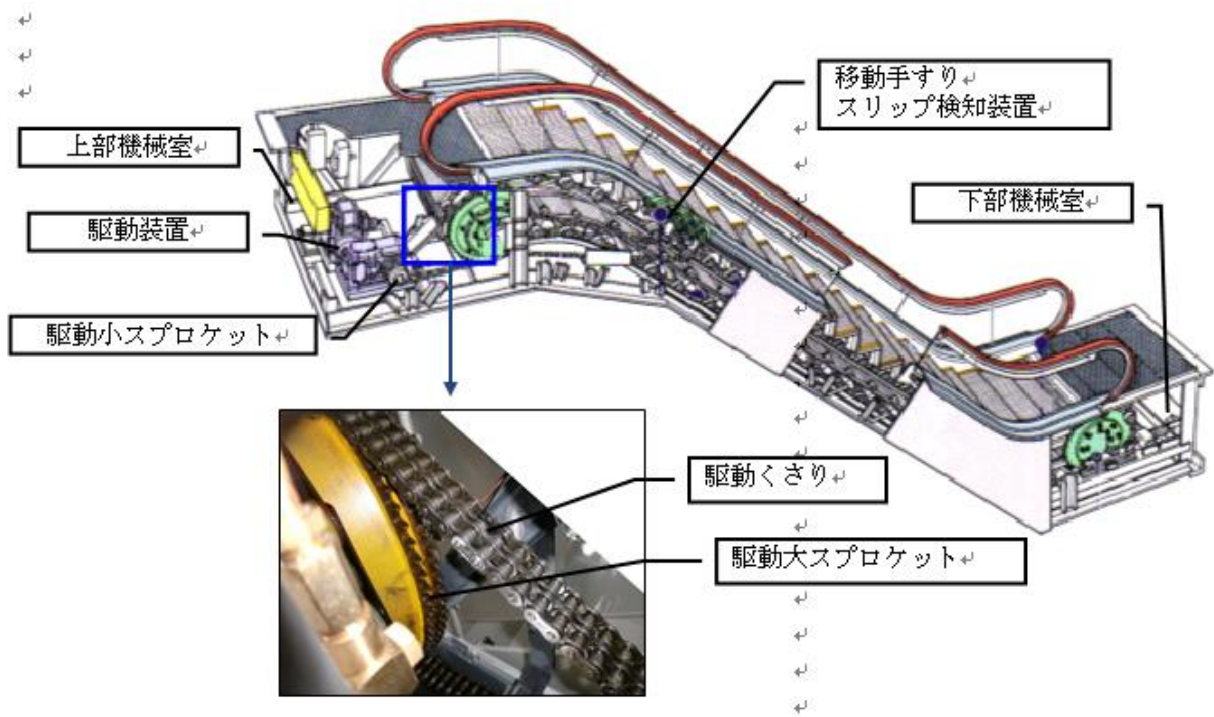
図 1

- (1) エスカレーターが停止した原因は駆動装置の駆動くさに異常な伸びが発生したことに加え、駆動大スプロケットの歯も摩耗していたことにより、駆動くさが駆動大スプロケットの歯に噛みあわず、歯飛びが発生し、手すりベルトの安全装置が作動しました。
- (2) エスカレーター停止後、下降方向にゆっくりとした速度で踏段7段程度動き出したのは、駆動くさりの異常伸びの発生と、踏段上に利用者が残っている状態となったことで、歯飛びが継続して発生し、ブレーキにより駆動くさは停止しましたが、駆動大スプロケットを停止できなかったと推定されます。
- (3) 駆動くさに異常伸びが発生したことについては、給油装置への電源供給元である照明回路において、地絡（ショート）による開閉器のトリップが発生したことにより、給油装置が停止し、駆動くさりへの適切な給油がされていなかったためと推定されます。
- (4) 弊社が行っている保守点検において、駆動くさりのたるみ調整を短期間に繰り返し実施していたにもかかわらず、駆動くさりの適切な交換が行われていなかったことが、駆動くさりの異常伸びを助長させた要因であったと認識しております。

- (1) 駆動くさりのたるみ調整を実施した場合には、併せて駆動くさりの伸びを確認し、清掃作業および給油を行うよう点検内容を変更しました。
- (2) 交換準備の段階まで駆動くさが伸びていることを確認した場合は、交換までの期間、伸び状況を経過観察するよう点検計画を変更しました。
- (3) 欄干部分に照明が設置されており、上方に屋根のない屋外仕様エスカレーターに対して、給油装置の電源を照明回路電源から分離し、エスカレーターの動力電源から供給するように回路変更を実施します。また、給油装置が停止した状態でエスカレーターが運転を継続しないようにします。
