2021年4月23日

東芝エレベータ株式会社

弊社製エスカレーターで発生した手すりベルトの不具合について（お詫びとご報告）

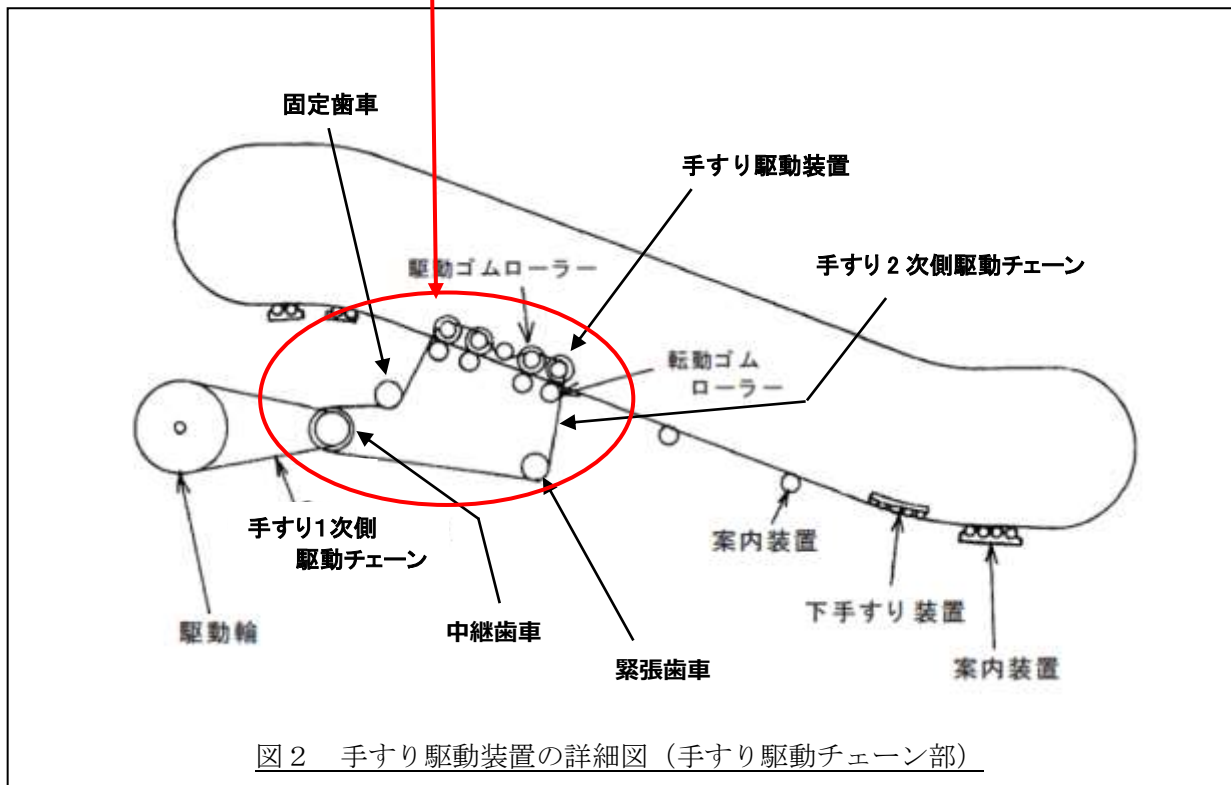
図2 手すり駆動装置の詳細図（手すり駆動チェーン部）

- (1) エスカレーターの進行方向右側の手すり 2次側駆動チェーンが破断したことで、手すりベルト側に駆動力が伝わらず、右側の手すりベルトが停止いたしました。
- (2) 2016年12月に実施した、右側手すり 2次側駆動チェーン交換時の作業手順が徹底されておらず、交換後の確認不足もあり、チェーンが固定歯車の歯から台座側へ外れた状態となっております。また、台座側でチェーンの摺動を継続していたことで、削れた摩耗粉がチェーン内部に混入いたしました。
- (3) 上記(2)項で実施した右側手すり 2次側駆動チェーン交換作業およびその後の定期点検で実施した手すり駆動チェーンテンション調整時に、給油器の給油用ノズルに触れたことでノズルの吐出位置が変化いたしました。これにより給油不足となり、チェーンのピン・ブッシュの摩耗を進行させ破断に至りました。

- (1) 手すり駆動チェーン交換作業手順の周知徹底
手すり駆動チェーン交換作業を再徹底するよう、作業員に対して作業手順の再教育および手すり駆動チェーン交換時のチェックシートの活用により、作業後の確認漏れの防止を図りました。
- (2) 保守点検（手すり駆動チェーンの状態確認）強化
手すり駆動チェーンの汚損等による整備・交換（汚れのレベル判定）基準を明確化しました。
- (3) 定期検査での確認の徹底
定期検査において、固定歯車の目視確認を徹底するよう、作業員に対する周知及び教育を改めて実施いたしました。
- (4) 緊急点検の実施
直近5年以内に手すり駆動チェーンを交換した物件について、チェーン部周辺機器に関する緊急点検を実施いたしました。
