東芝エスカレーター

ロングスカートはさまれ防止

ロングスカートはさまれ防止設置のご提案

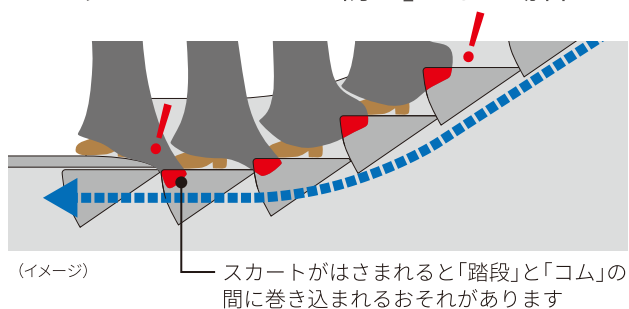
「ロングスカートはさまれ防止」がない場合

特に下りエスカレーターで、ロングスカートが「踏段」の端部に入り込み、降り口で「踏段」と「コム」の間にはさまれ、巻き込まれる事象が発生しています。

ロングスカートが「踏段」と「コム」の間にはさまれ、巻き込まれるイメージ

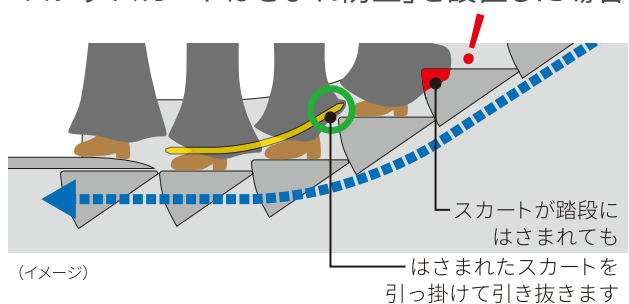
「ロングスカートはさまれ防止」を設置した場合

「ロングスカートはさまれ防止」を下りエスカレーターの降り口付近に設置することにより、ロングスカートの他、丈の長い衣服やサンダルなどはさまれ・巻き込まれ事故の防止にも効果的です。

- 「ロングスカートはさまれ防止」は樹脂成形品です。
- 「スカートブラシ ディフレクター」との併用はできません。
